T1190

Hakhamers en naaldenbikhamers maken St.-Pauli-Elbtunnel harder

15 km loodafdichtingen worden stof- en trillingsvrij gesaneerd

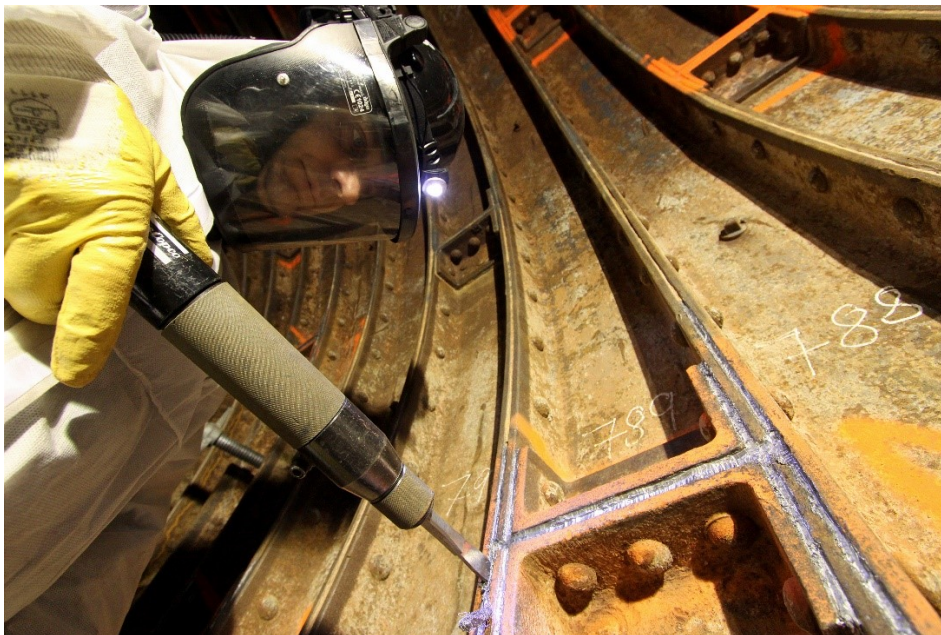
De versleten loodafdichtingen worden met trillingsarme hakhamers uit de spleten gehaald. De werknemers vullen de lege ruimtes met nieuwe loodwol en persen het nieuwe afdichtingsmateriaal eveneens met behulp van de hakhamers aan. (Foto: Atlas Copco Tools)

Meer dan twee dozijn van deze machines zijn ondertussen op 24 meter diepte continu in bedrijf. In twee werkploegen slijpen de werknemers het geoxideerde en beschadigde lood met de handhakhamers uit de spleten en kieren tussen de gietstalen ringen. Tot 30 millimeter van het gecorrodeerde materiaal wordt daarbij verwijderd en de ontstane holle ruimte wordt in meerdere lagen met loodwol opgevuld. Hierna wordt het zachte metalen afdichtingsmateriaal aangeperst met de P2550-hamers. De saneringsspecialisten zijn van mening dat de krachtige hamers met hun frequentie van 40 slagen per seconde optimaal zijn voor deze werkzaamheden. „Een ander belangrijk voordeel is de geïntegreerde trillingsdemping, die de werknemers merkbaar ontlast“, verzekert Nils Bornemann. De slagen werken wel met volle kracht op het materiaal, maar dankzij de effectieve trillingsdemping van de Atlas-Copco-gereedschappen wordt de terugslag dermate sterk gedempt, dat het de werknemers nog nauwelijks stoort.

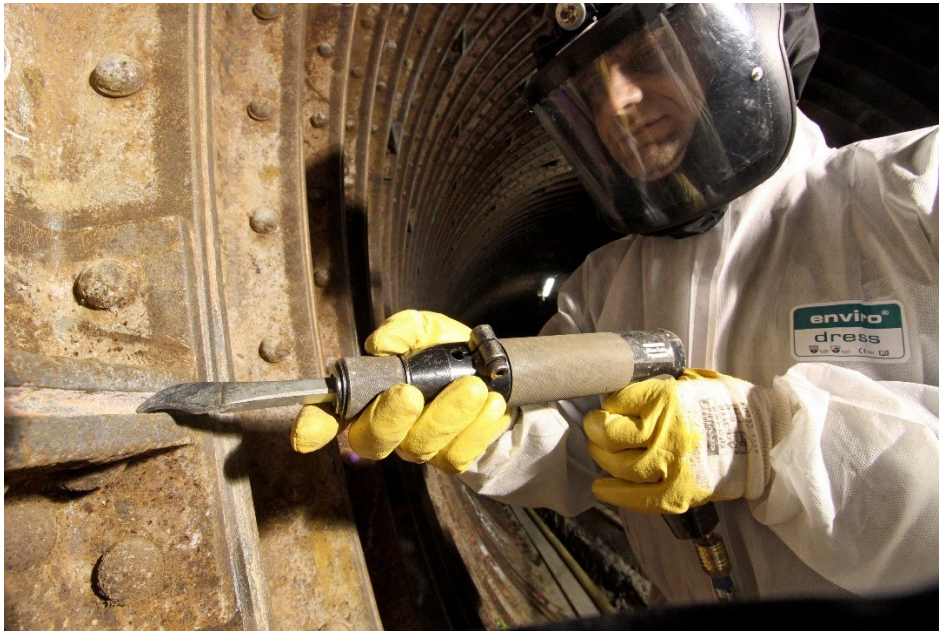
Met perslucht-hakhamers van het type PRO P2550 van Atlas Copco Tools worden de gietstalen ringen van de Elbetunnel gerenoveerd. (Foto: Atlas Copco Tools)

In de laatste stap in het arbeidsproces wordt de nieuwe voegvulling tussen de harde ringsegmenten van bessemerstaal met de P2550-naaldenbikhamer glad gepolijst. „Dit proces verdicht het oppervlak van het lood nog extra en verbetert tegelijkertijd de corrosiebestendigheid“, benadrukt Victor Gozens het belang van het schijnbaar puur cosmetische werk. Ook hier, zoals bij alle werkzaamheden die loodstof kunnen opwekken, zit in een paar handgrepen de afzuigkap in enkele seconden op het slaggereedschap en wordt eventueel stof onschadelijk afgevoerd.

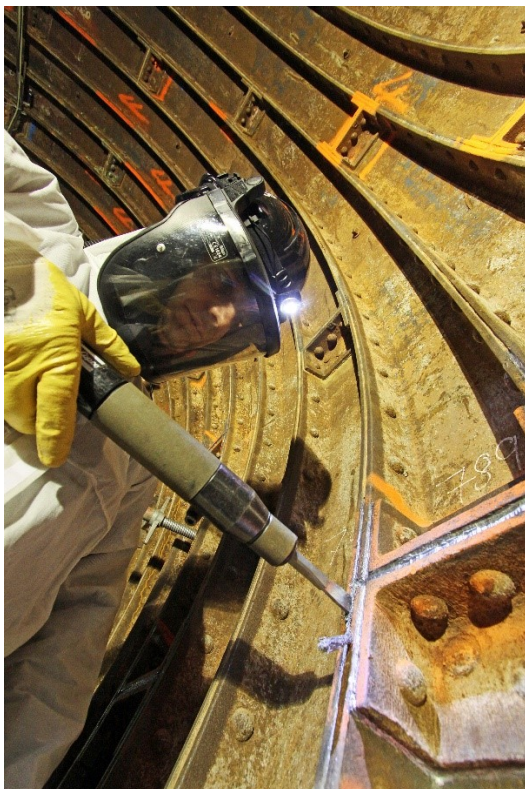
In de oostelijke St.-Pauli-Elbetunnel moet 15000 meter oude loodafdichting vernieuwd worden; bijna de helft van de hele afdichtingslengte. Er wordt gesaneerd met behulp van PRO-hakhamers van Atlas Copco Tools. (Foto: Atlas Copco Tools)

Nadat de werknemers wandtegels, wegdek en betonnen bekledingen uit de tunnelbuis verwijderd hadden, kwam 37000 meter oude loodafdichtingen bloot te liggen. 15000 meter daarvan moest vervangen worden. Als de oude afdichtingen uitgefreesd en geslepen waren, zou een grote hoeveelheid stof vrijgekomen zijn. Om belasting door stof zoveel mogelijk te vermijden, werd gezocht naar een geschiktere manier van repareren. Daarbij diende ook de verminderde hoeveelheid stof betrouwbaar afgezogen te worden. „Nadat we 70 verschillende gereedschappen van uiteenlopende aanbieders getest hadden op hun praktische bruikbaarheid, hebben we gekozen voor twee soorten machines van Atlas Copco Tools“, zegt Gozens. De pneumatische hakhamers van het type PRO P2250 en de naaldenbikhamers PRO P2540 beschikten in vergelijking met de andere geteste perslucht- en elektrische gereedschappen over een effectieve stofafzuiging en bovendien over de betere levensduur, volgens de beide projectleiders.

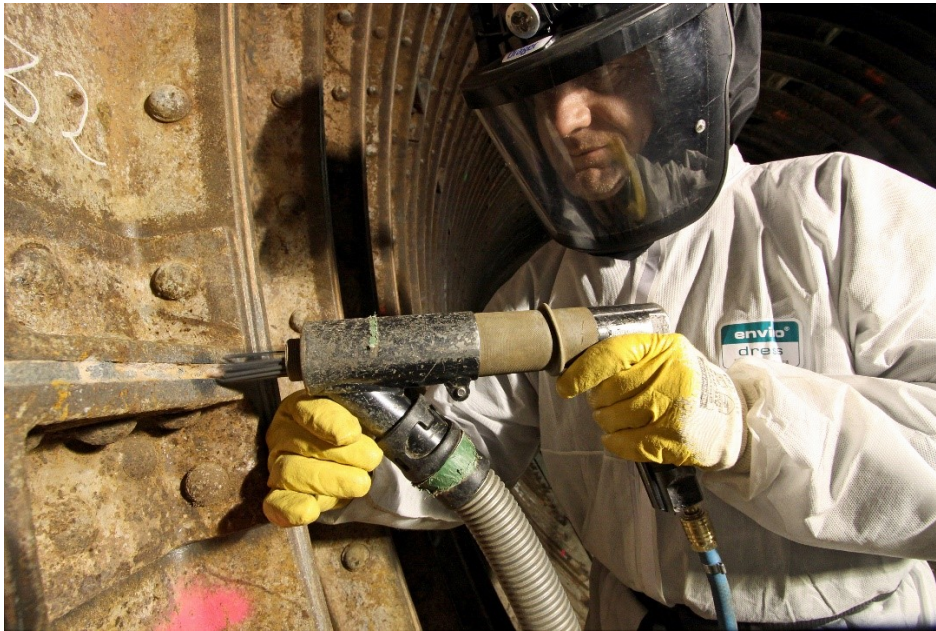
De naaldenbikhamers van het type PRO P2540 beschikken over een effectieve stofafzuiging, wat voor de gezondheid van de ondergronds werkende arbeiders van zeer groot belang is. (Foto: Atlas Copco Tools)
